Elémentaire du Bois de l'Etang - Fonctionnement

Elémentaire du Bois de l'Etang - Etat technique

Maternelle du Bois de l'Etang - Etat technique

Maternelle des Noës - Etat technique

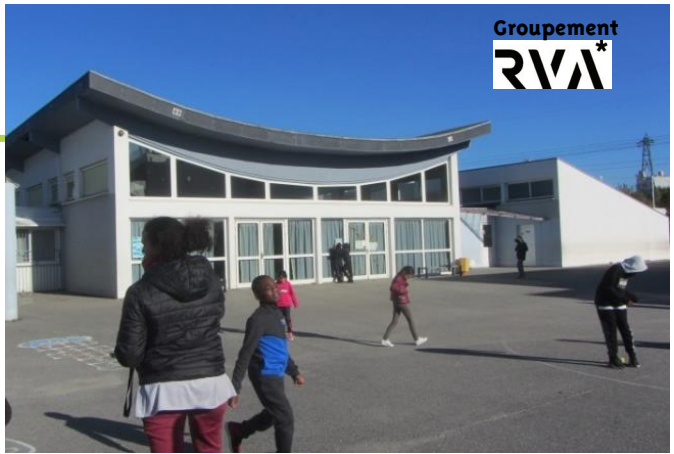
Globalement satisfaisant avec quelques dysfonctionnements. Réhabilitation énergétique nécessaire.

Structure Clos Couvert	0	1	2	3	4
Bon état dans l'ensemble, pas d'isolation et quelques problèmes d'étanchéité isolés, présence de simple vitrage sur l'ensemble de l'équipement.					
Synthèse

Équipements techniques	0	1	2	3	4
Problème de distribution de chaleur dans l'équipement et particulièrement dans le préau					
Synthèse

Aménagements intérieurs	0	1	2	3	4
Equipement en bon état					
Synthèse

Contrôle réglementaire	0	1	2	3	4
Présence d'amiante dans la colle sous la dalle de la classe d'adaptation (source : DTA 14 mars 2018).					
Alarme incendie à réparer					
Synthèse

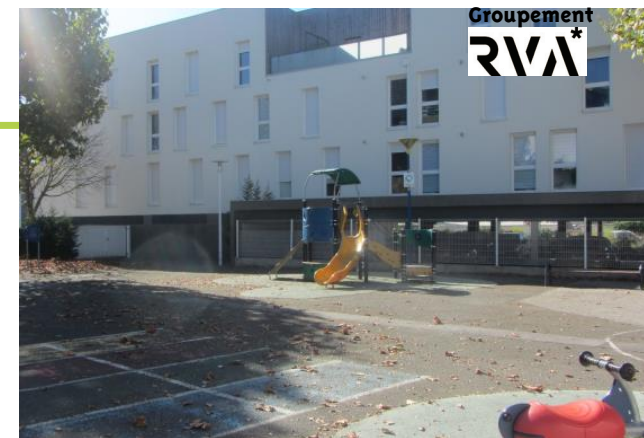
Globalement satisfaisant avec quelques dysfonctionnements thermiques. Réhabilitation énergétique nécessaire

Problème d'infiltration dans une classe qui semble remonter par le bas	Synthèse	0	1	2	3	4
--	-----------------	---	---	---	---	---

Problème de régulation, équipement très froid en hiver et très chaud en été	Synthèse	0	1	2	3	4
---	-----------------	---	---	---	---	---

Signe d'humidité par secteur dans la salle de motricité et la TPS		0	1	2	3	4
Attention présence d'amiante dans : 1 gaine, dalle de sol d'une classe, enveloppe bitume d'une classe <i>(source : DTA 14 mars 2018)</i>	Synthèse

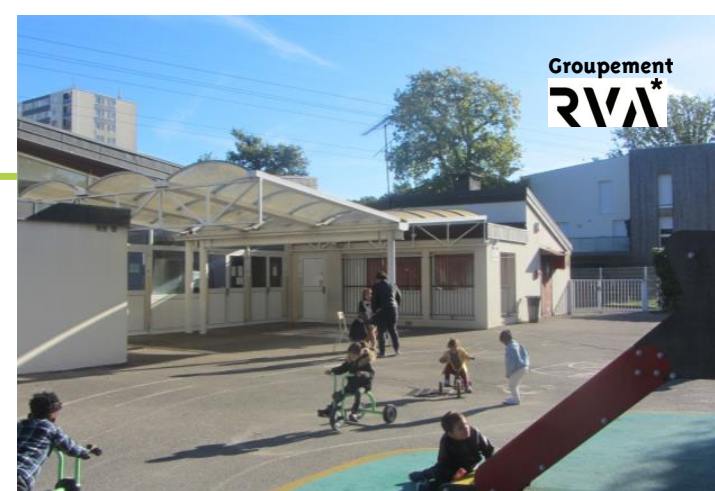
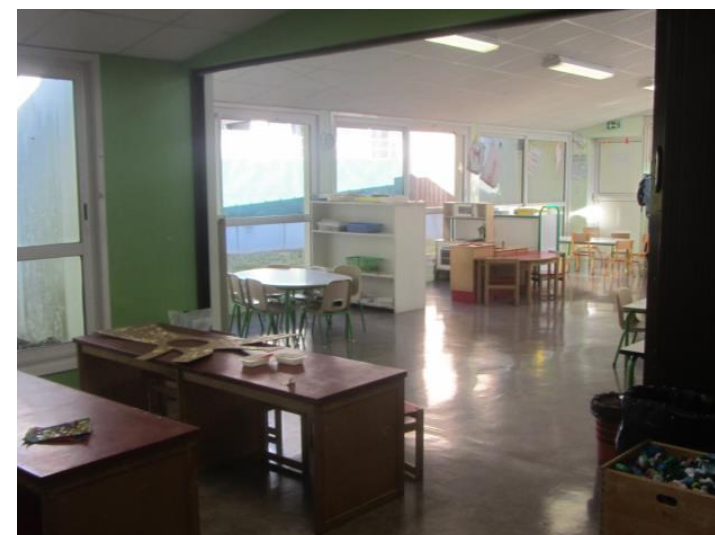
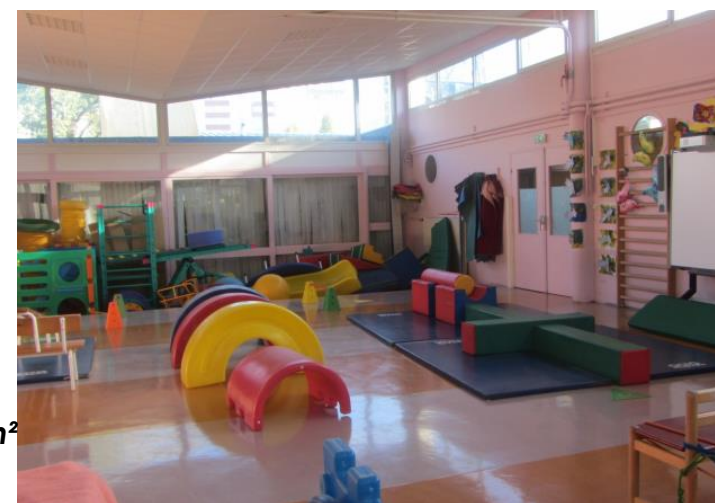
Globalement satisfaisant avec quelques dysfonctionnements techniques mineurs. Réhabilitation énergétique nécessaire

Problème de simple vitrage et d'isolation sur l'équipement : infiltration dans les toilettes adultes de l'extension.

Radiateurs d'origines

Aménagements vétustes mais en relatif bon état.

Bâtiment accessible PMR. Dalle de faux plafonds de 60x60 vétuste

Amiante dans une gaine de ventilation haute dans la chaufferie (source : DTA 14 mars 2018)

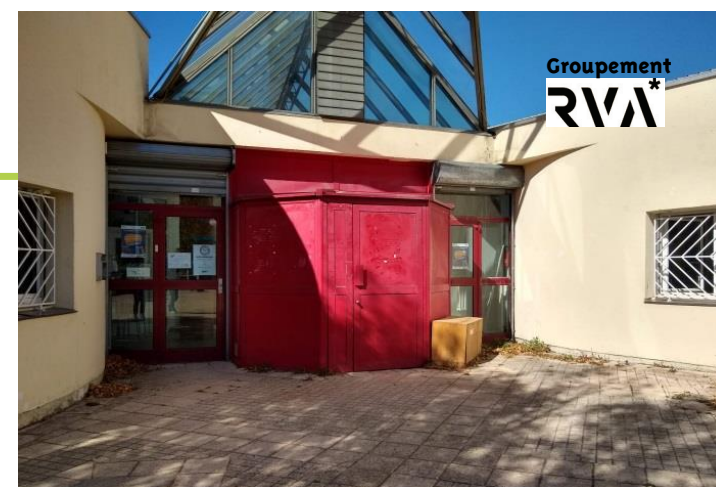
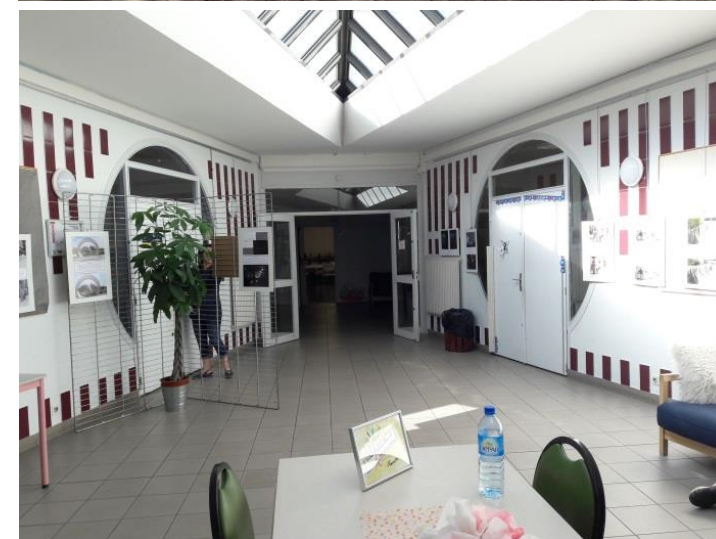
**Équipement vétuste et nécessitant au moins une réhabilitation.
Peu d'intérêt architectural, mais répondant aux besoin actuel.**

Un clos et couvert en bon état général avec du double vitrage , mais quelques problèmes d'étanchéité non résolus malgré les travaux de 2008. Une verrière qui rend inconfortable l'espace en été. Pas d'isolation.

Chauffage par souffleurs qui ne fonctionnent pas dans la grande salle. Radiateurs insuffisants

Des aménagements en plutôt bon état.

Le premier étage n'est pas accessible aux PMR, ce qui n'empêche pas le bon fonctionnement de l'équipement.

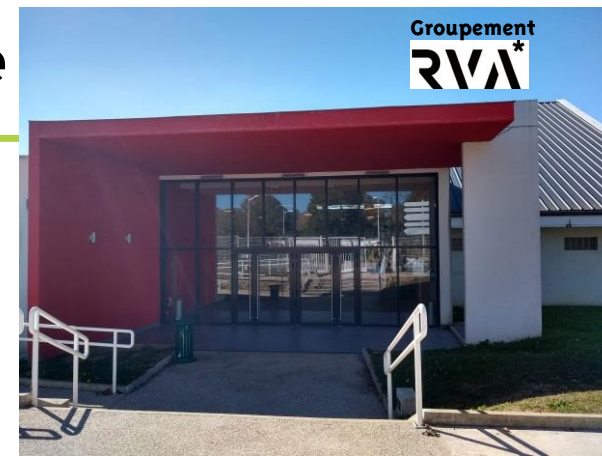
Le gymnase et espace jeunesse- Etat Technique

Équipement récemment rénové répondant aux besoins et en capacité d'accroître sa fréquentation.

En bon état dans l'ensemble, malgré des infiltrations relevées par le toit de l'extension **Synthèse**

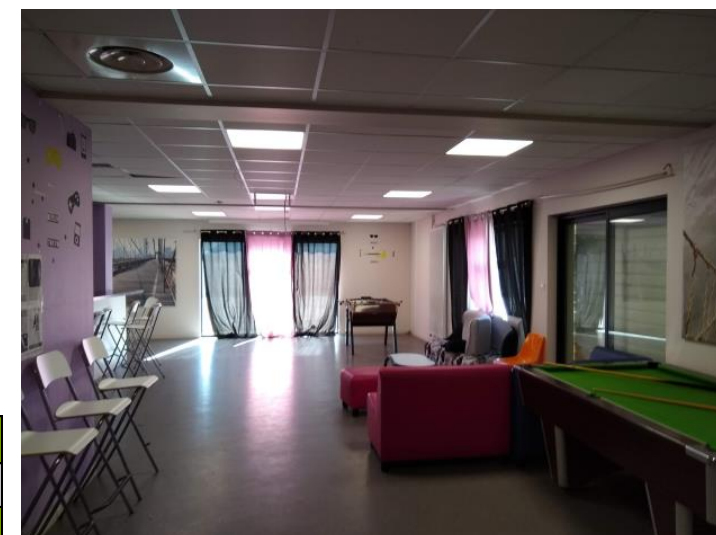
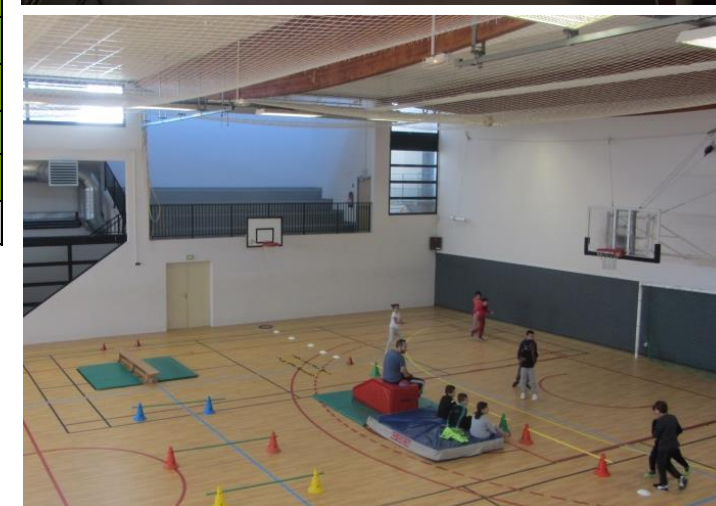
Pas de VMC dans la salle multisports et danse. Bon état général. **Synthèse**

Un bâtiment aux normes et présence d'un ascenseur pour accéder au R+1 **Synthèse**
